台風18号による熊本県の被害調査

はじめに

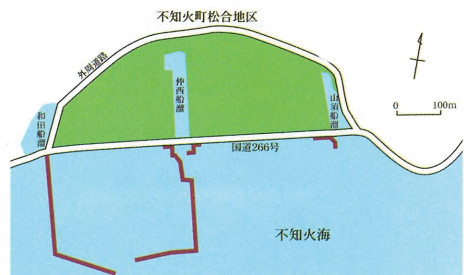
図2

700m、南北約200mで南側の海岸に沿って国道266号線(道路面標高4.8m)が東西に通じています。さらに区域(地盤高標高1.0m)の西、北および東を取りまく外周道路(道路面標高3.2~3.4m)があり、西、中央、東側には漁船用の船溜(ふなだまり)があります(図2)。この地区の東西および北側は丘陵地となっていて、この外周道路と国道にはさまれた低地には、ここ20年間で60棟ほどの住宅が建てられました。

海岸の道路から海水が越流したとする推定もありますが、現地調査では、国道に沿った植栽に、倒壊・破損、汚れの付着等はほとんど見られず、むしろ外周道路西側の道路法面の破壊の多さから、大部分の海水は船溜、特に西側の船溜から侵入したと推定されます。船溜の入口には防潮水門が設置されていませんでした。

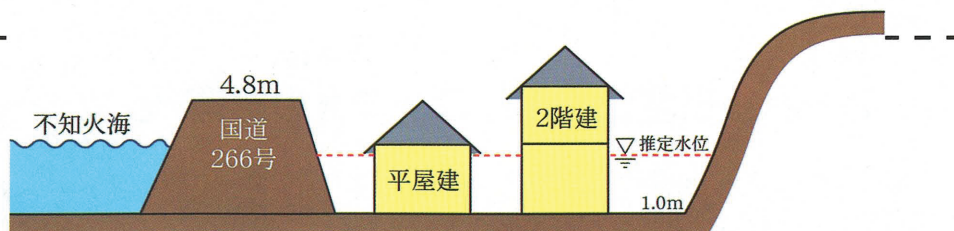
図3

この地区に24日、午前6時40分頃高潮による海水が侵入し、推定4m前後に達する高い水位(図3)となり、大きな被害が生じました。特に人的被害が大きく、区域(図2の斜線部分)西側の松合地区で死者12名の内9名が亡くなりました。犠牲者の多くは平屋建ての住宅に住んでいて、避難ができない人が多かったと考えられます。

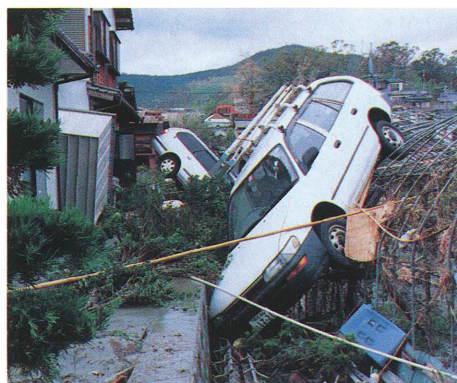
急激な水位上昇により浮き上がった乗用車
(熊本日日新聞社提供)

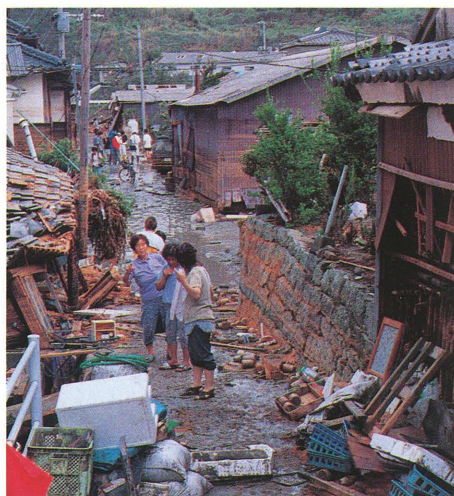
壁が抜け落ち家財が散乱する被災地
(熊本日日新聞社提供)
